箱根町学校施設の長寿命化計画（素案）

平成 30 年 12 月

箱根町教育委員会 学校教育課

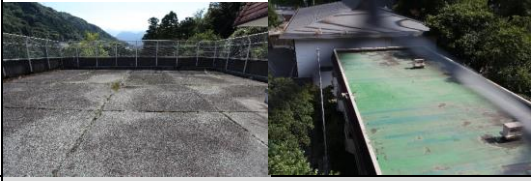
施設名	建物名	経過年数	劣化状況の概要	D評価	C評価	B評価	A評価
湯本 小学校	校舎	42	屋上防水の劣化が著しく、下層階に雨漏り等が見られる。外壁や内装には経年劣化が見られる。	<p>■屋根・屋上</p>

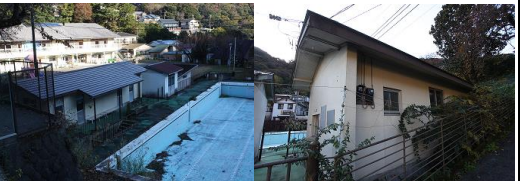
プール棟	41	屋根・外壁は劣化はほぼ見られない。雨樋が一部留め金が外れており、また軒天等で一部塗装劣化が見られる。樋の詰まり等の対策のため、周りの木の剪定をする必要がある。			<p>■屋根・屋上、外壁、内部仕上げ、電気設備、機械設備</p>

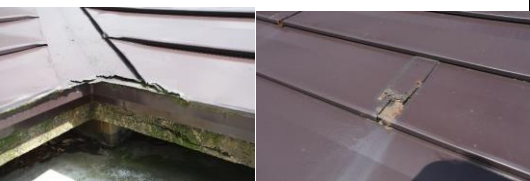
箱根の森 小学校	校舎	26	屋根・屋上に塗装が施工されているが、部分的に金属腐食が進行した穴が見られる。併せて防水シールが劣化して硬化している。部分補修の必要がある。雨樋に堆積物があり、定期的な除去が必要がある。	<p>■屋根・屋上</p>

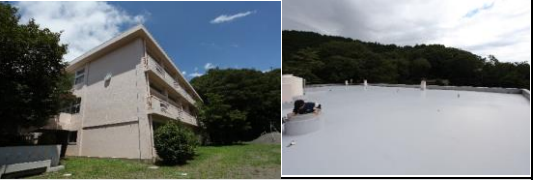
施設名	建物名	経過年数	劣化状況の概要	D評価	C評価	B評価	A評価
仙石原 小学校	普通教室棟	63	外壁の一部爆裂が見られる。詳細調査を要する内容と考えられる。また、建物内部は経年劣化が見られ、更新時期にきている。		<p>■屋根・屋上、外壁、内部仕上げ、電気設備、機械設備</p>  		
	教室棟 (南校舎)	51	屋上防水は問題ないが、部分的に漏水する兆候があるため、専門家による診断が必要である。建物内部は経年劣化が見られる。		<p>■内部仕上げ、電気設備、機械設備</p>
